# BOLETIN **arxada** **QUIMETAL®**

## **CAMBIOS EN PROTECCIÓN DE MADERA LTDA./ ARXADA QUIMETAL**

- **MADERA IMPREGNADA EN USOS VIALES : ARMONIZANDO CON EL ENTORNO**
- **TRADICIÓN EN IMPREGNACIÓN**
- **MANEJO DEL PH EN BAÑOS ANTIMANCHA: NOTA TÉCNICA**

Marzo 2022

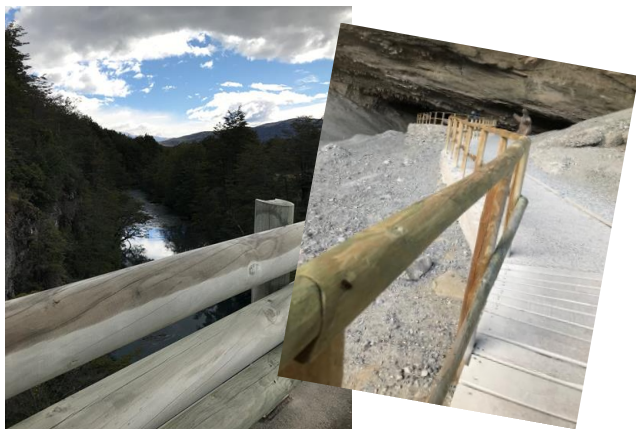
Cuando se habla de madera impregnada, inmediatamente se asocia con construcción o uso agrícola, pero poco a poco nuestro país ha ido incorporando a este material en usos viales como por ejemplo defensas camineras, protección de taludes, paraderos de buses, cercos de carreteras, y otros.

Esta tendencia promueve el uso de este recurso natural renovable aprovechando las grandes ventajas que posee este material, dentro de los cuales se destaca ser de fácil traslado y poder ser armado en forma rápida, no requerir grandes mantenciones en el tiempo y verse armónico con el entorno natural.

Se les puede encontrar a lo largo de todo Chile, en carreteras principales, rutas turísticas, parques nacionales, como por ejemplo en el emblemático parque nacional Torres del Paine de donde son estas fotografías.

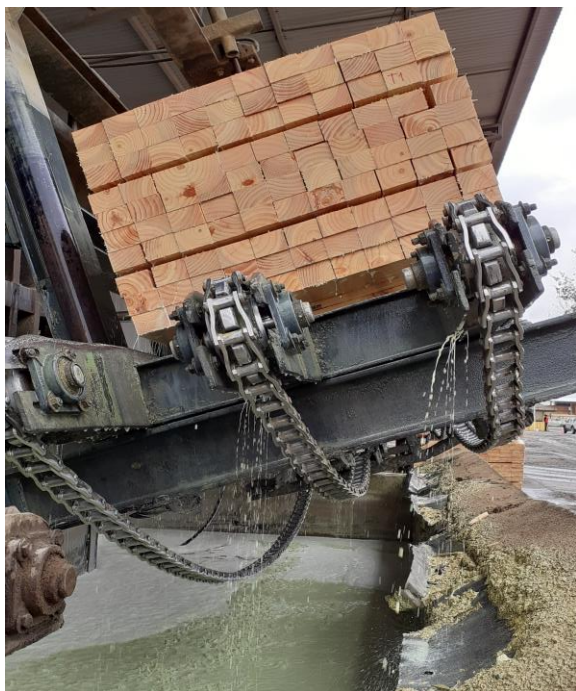
La consecuencia del mal manejo del pH radica en que al haber corrosión, se produce liberación de fierro a la solución de tratamiento. Esto hace que ésta tome un color oscuro que se traspasa a la madera y que puede ser confundida con mancha. Por otra parte, cada vez que hay corrosión, la tina o las partes como cadenas o fierros van disminuyendo de a poco su volumen y finalmente colapsarán.

Este tema se ha manejado de dos formas, la primera, revistiendo las tinas en acero inoxidable o realizándoles un tratamiento con pintura epóxica resistente a estos valores de pH, lo que permite seguir trabajando en medio ácido. La segunda alternativa es llevar la solución de tratamiento a un pH más básico para evitar el efecto corrosivo. Para ello, se incorpora a la mezcla bórax o ceniza de soda, con ello se sube el pH a valores de 4 a 4,5, lo que evita este efecto. Al trabajar en medio básico, la primera recomendación es asegurar una agitación continua y rigurosa, que mantenga la suspensión forzada de todas las moléculas del activo, ya que de no producirse, ésta se transformaría en una dispersión y parte del activo cobre precipitaría al fondo de la tina o se depositaría en forma heterogénea en la superficie de las tablas.

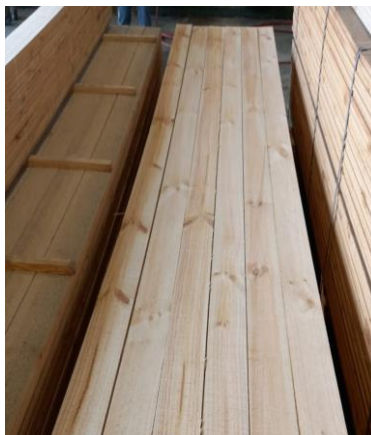
Prácticas como el sistemático control de la solución de tratamiento en cuanto a medición de parámetros de pH y Fe, nos indican qué está pasando en la mezcla tratamiento, de esta forma, si el valor del Fe es alto (> 150 ppm) indica por ejemplo que la solución de tratamiento ha estado muy ácida por un tiempo suficiente que ha permitido el paso de este elemento a la tina.

La recomendación es no superar un valor de 25 ppm de Fe antes de tomar medidas como la incorporación de ceniza o bórax a la tina con el fin de regular el pH. Si la solución de tratamiento ya presenta valores sobre los 150 ppm de Fe, se hace difícil luego poder recuperarla y volverla a su condición normal.
